# 桑野研究室

## [地盤陥没の未然防止のための取組み]

生産技術研究所 都市基盤安全工学国際研究センター  
International Center for Urban Safety Engineering

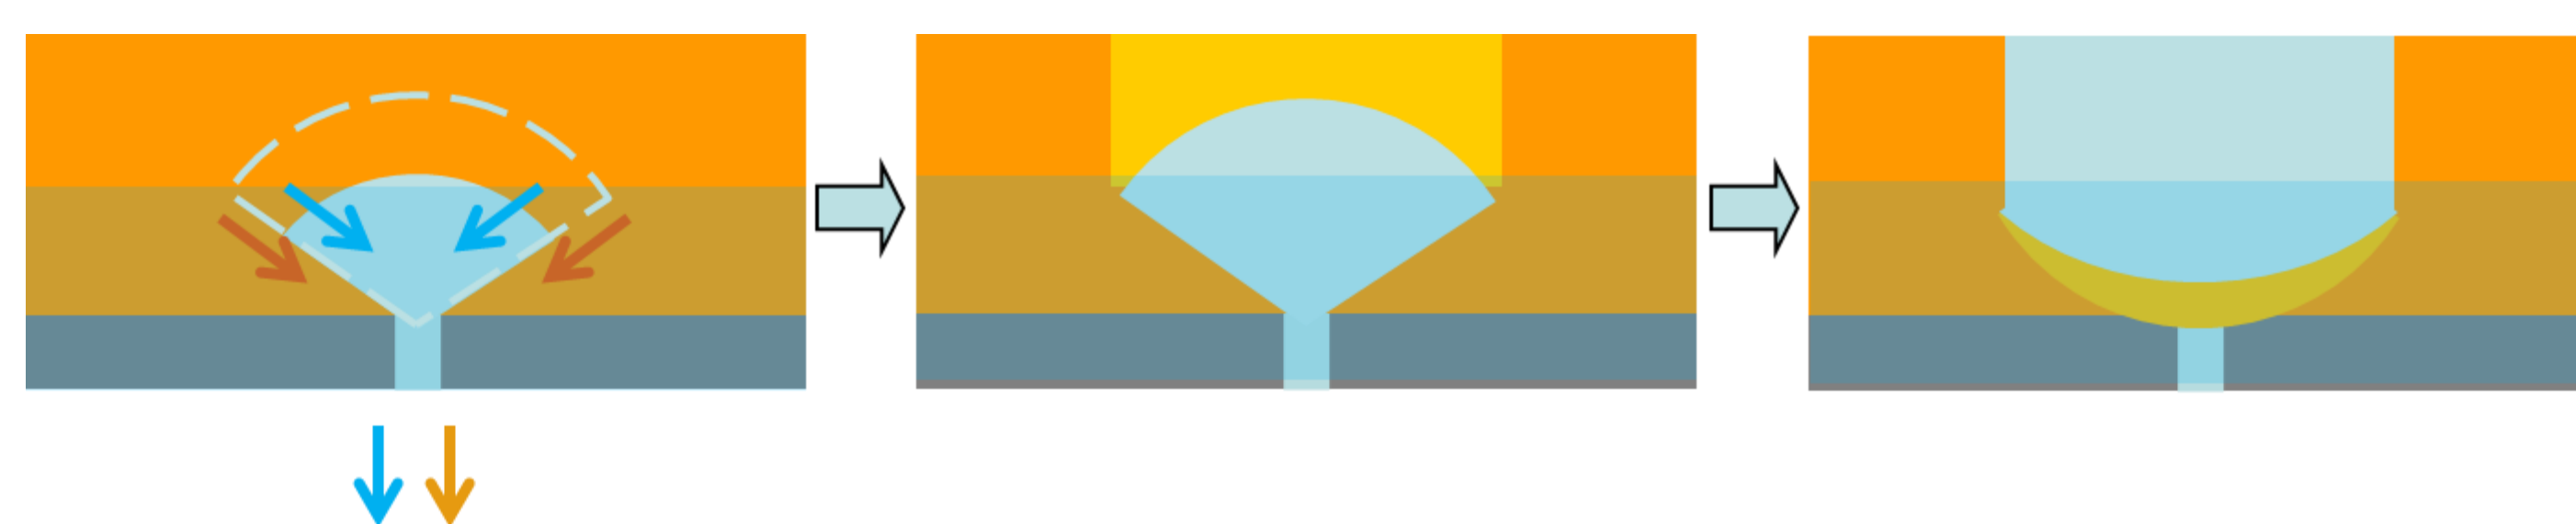
### 自立しない土層の下に抜け道があることによる土の亡失

流出孔から地下水位以下の土砂が水と共に流れ出し空洞が生成・拡大  
 空洞天井部が地表面近くまで達し、空洞上部が不安定  
 空洞上部の土が崩落し陥没
